ADAM ŚMIGIELSKI

# Amerykańskie olbrzymy

*Iowa  
New Jersey  
Missouri  
Wisconsin*

Wydawnictwo MAGNUM X  
Warszawa 2000

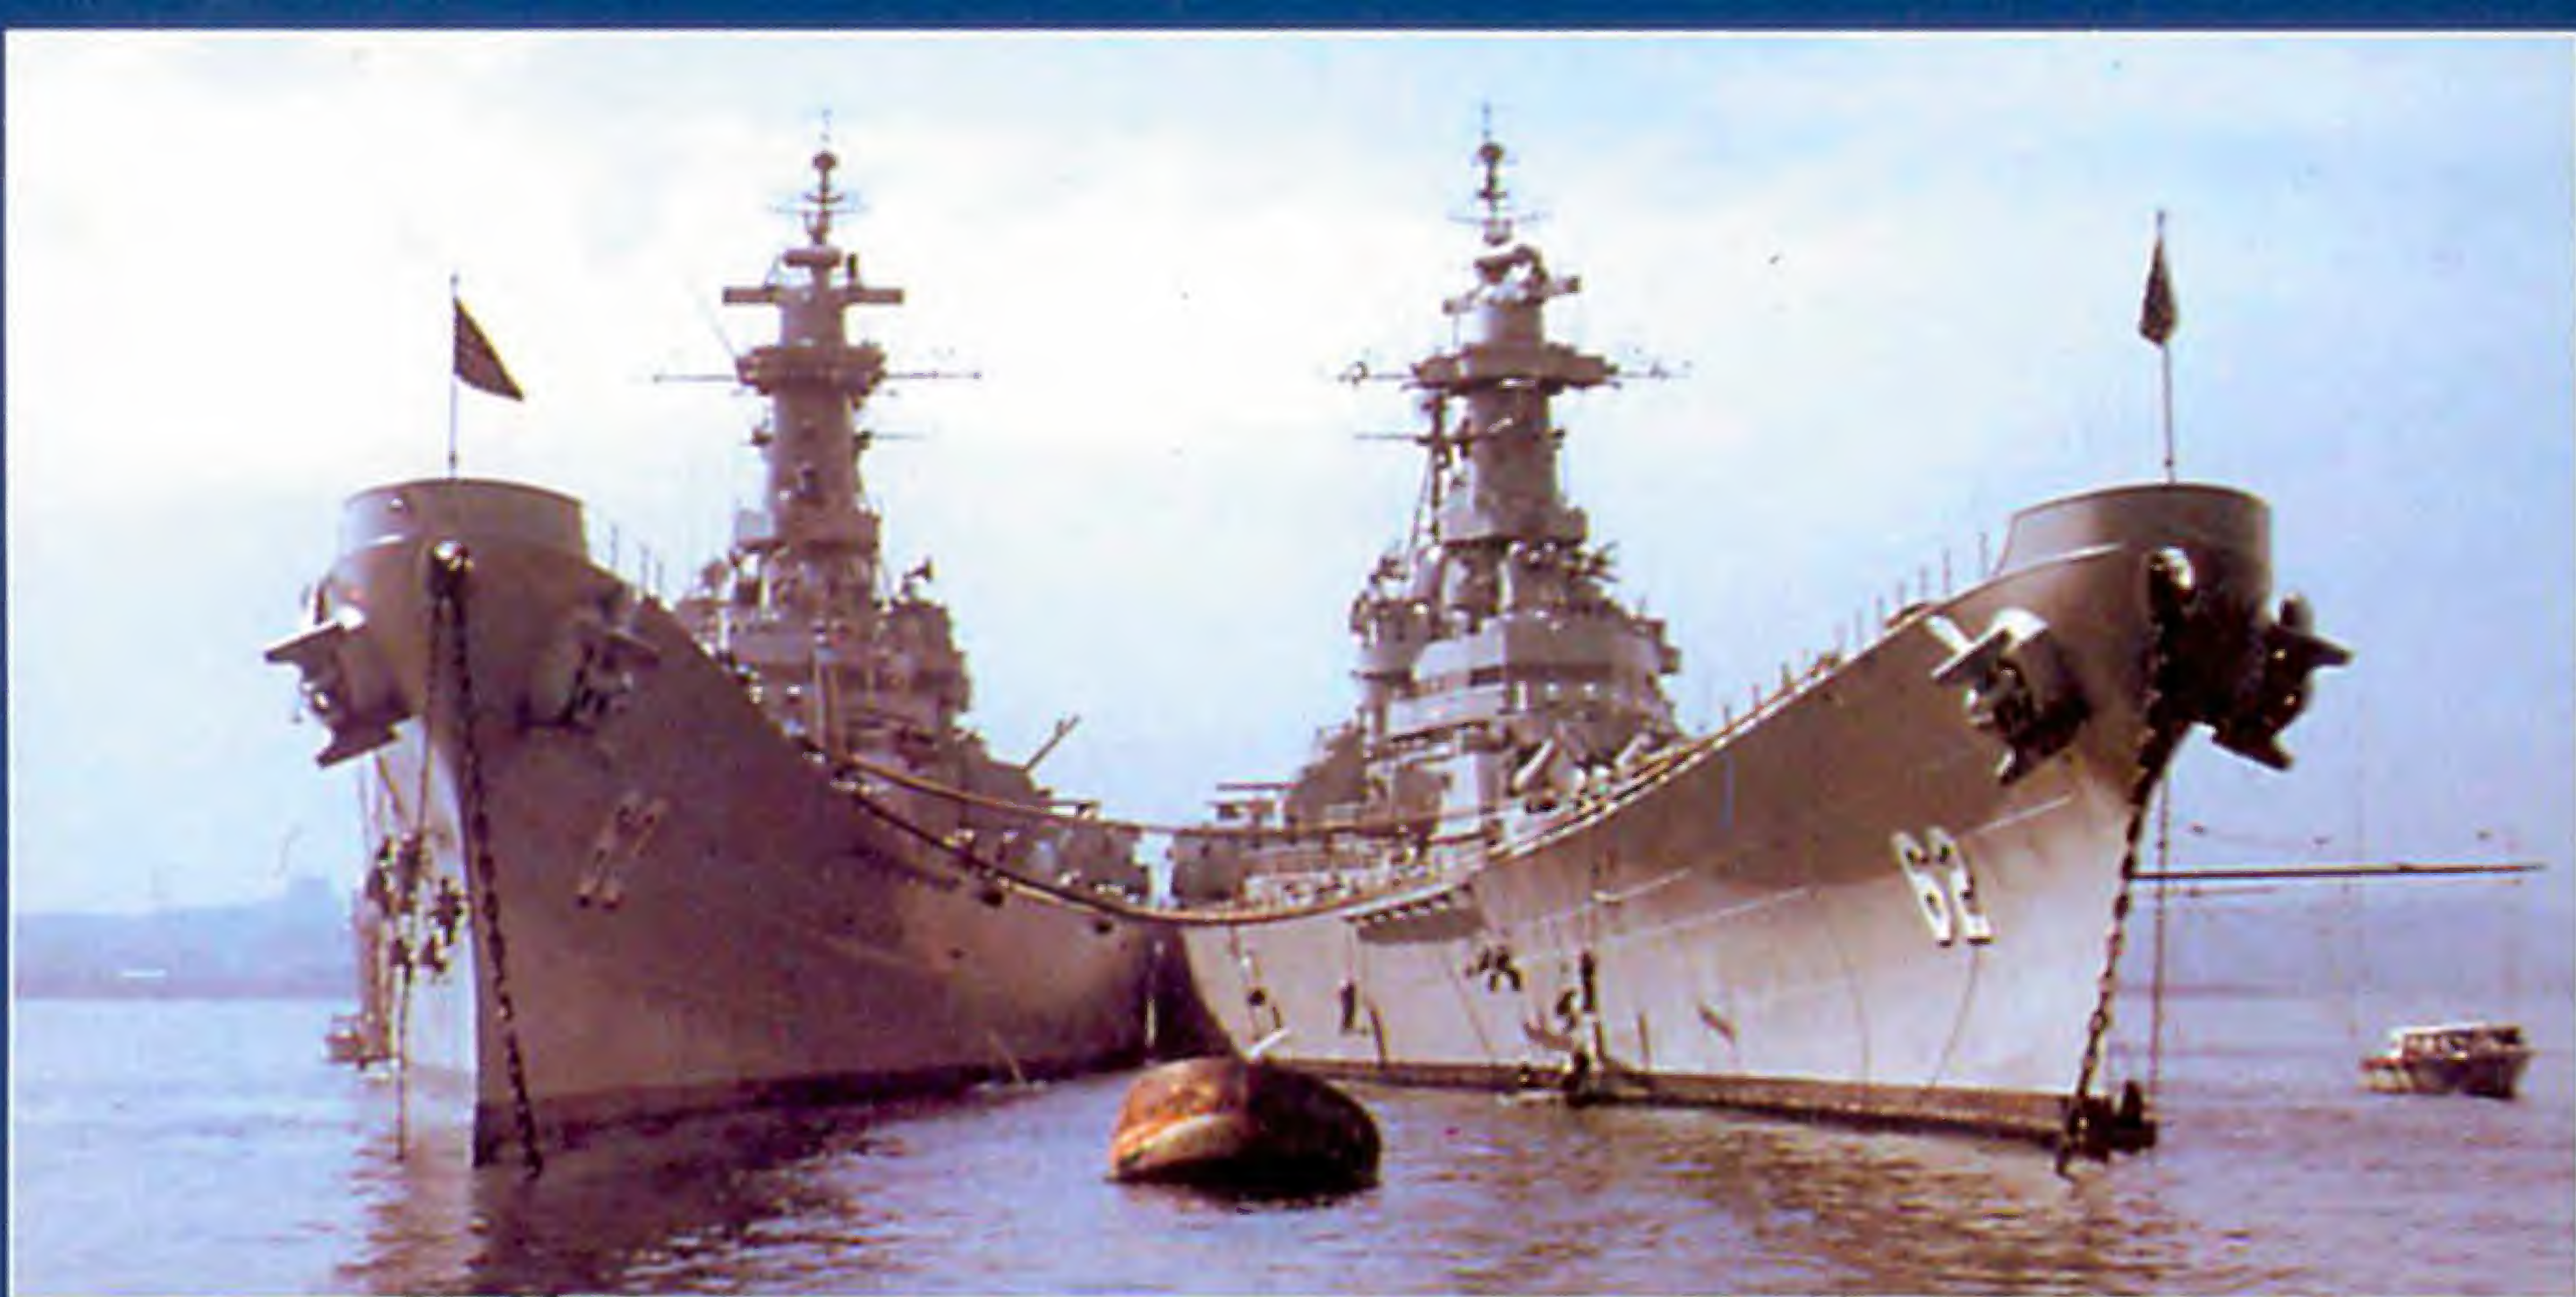
*Missouri (z lewej) i New Jersey podczas postoju burtą w burtę na kotwicy w Yokosuka, w Japonii w czasie wojny koreańskiej.*

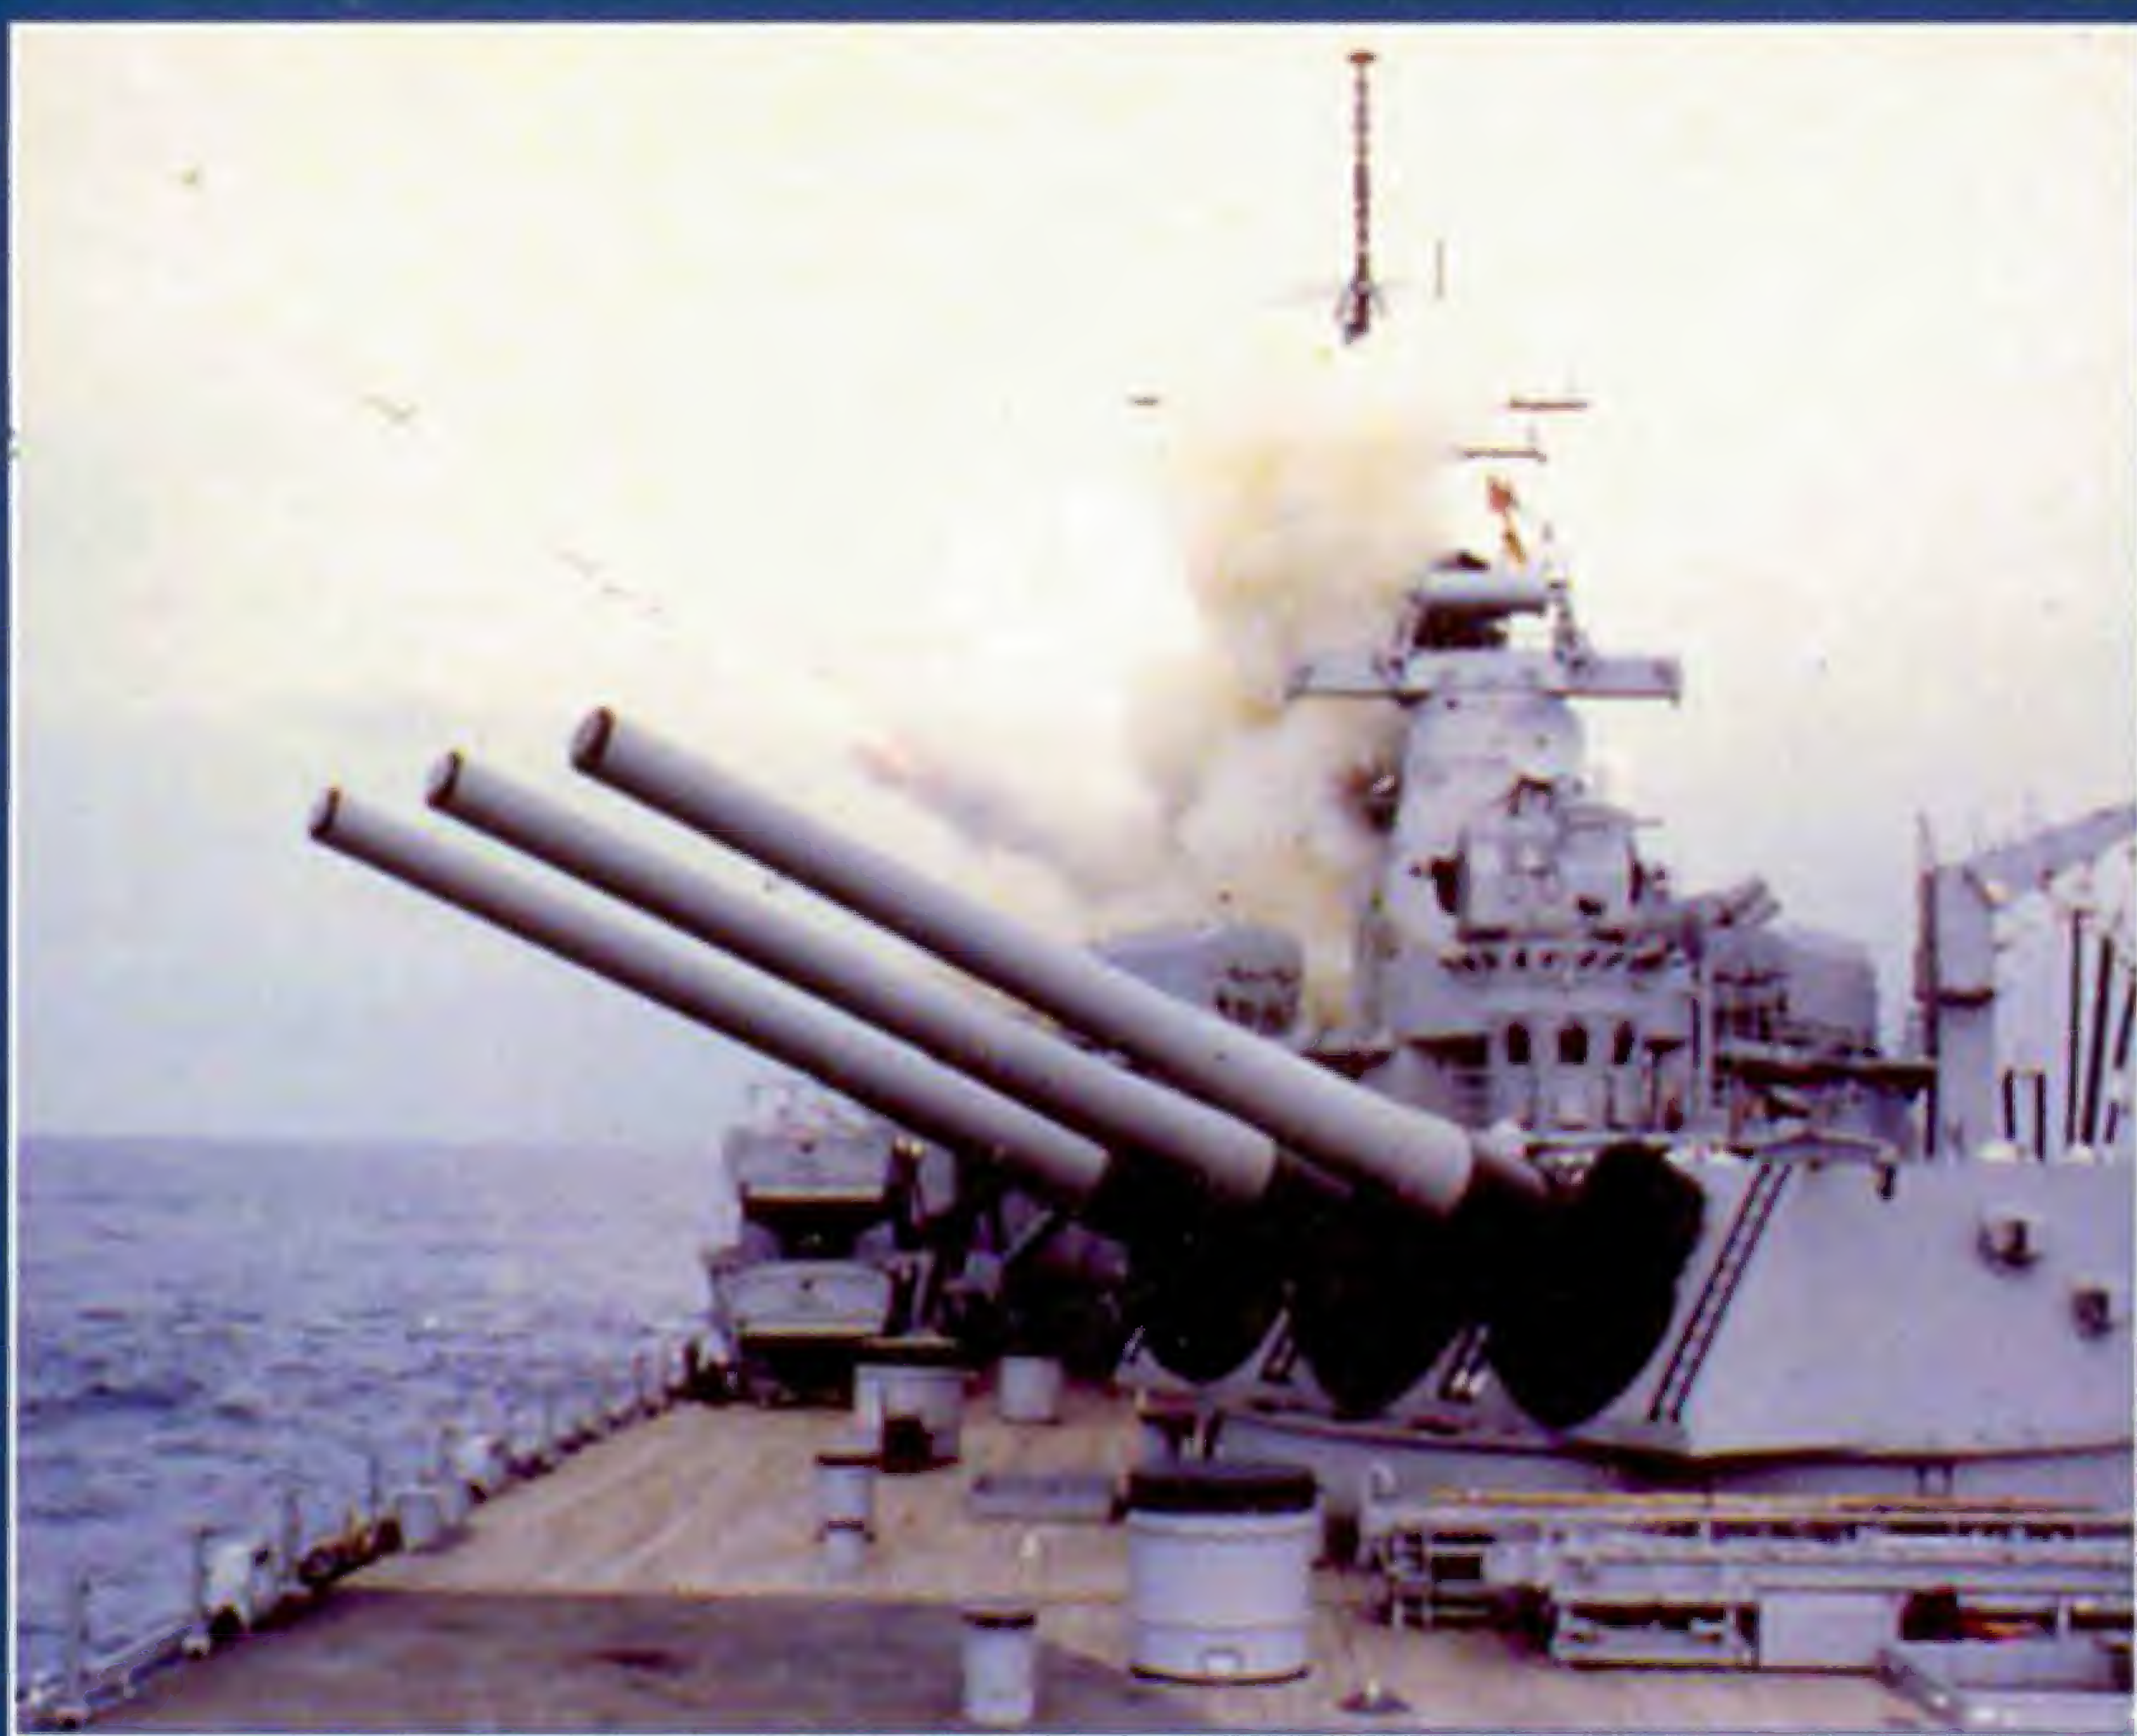
Start pocisku manewrującego Tomahawk z pancernika Iowa w 1986 r. Na pierwszym planie potężne lufy armat kal. 406 mm.

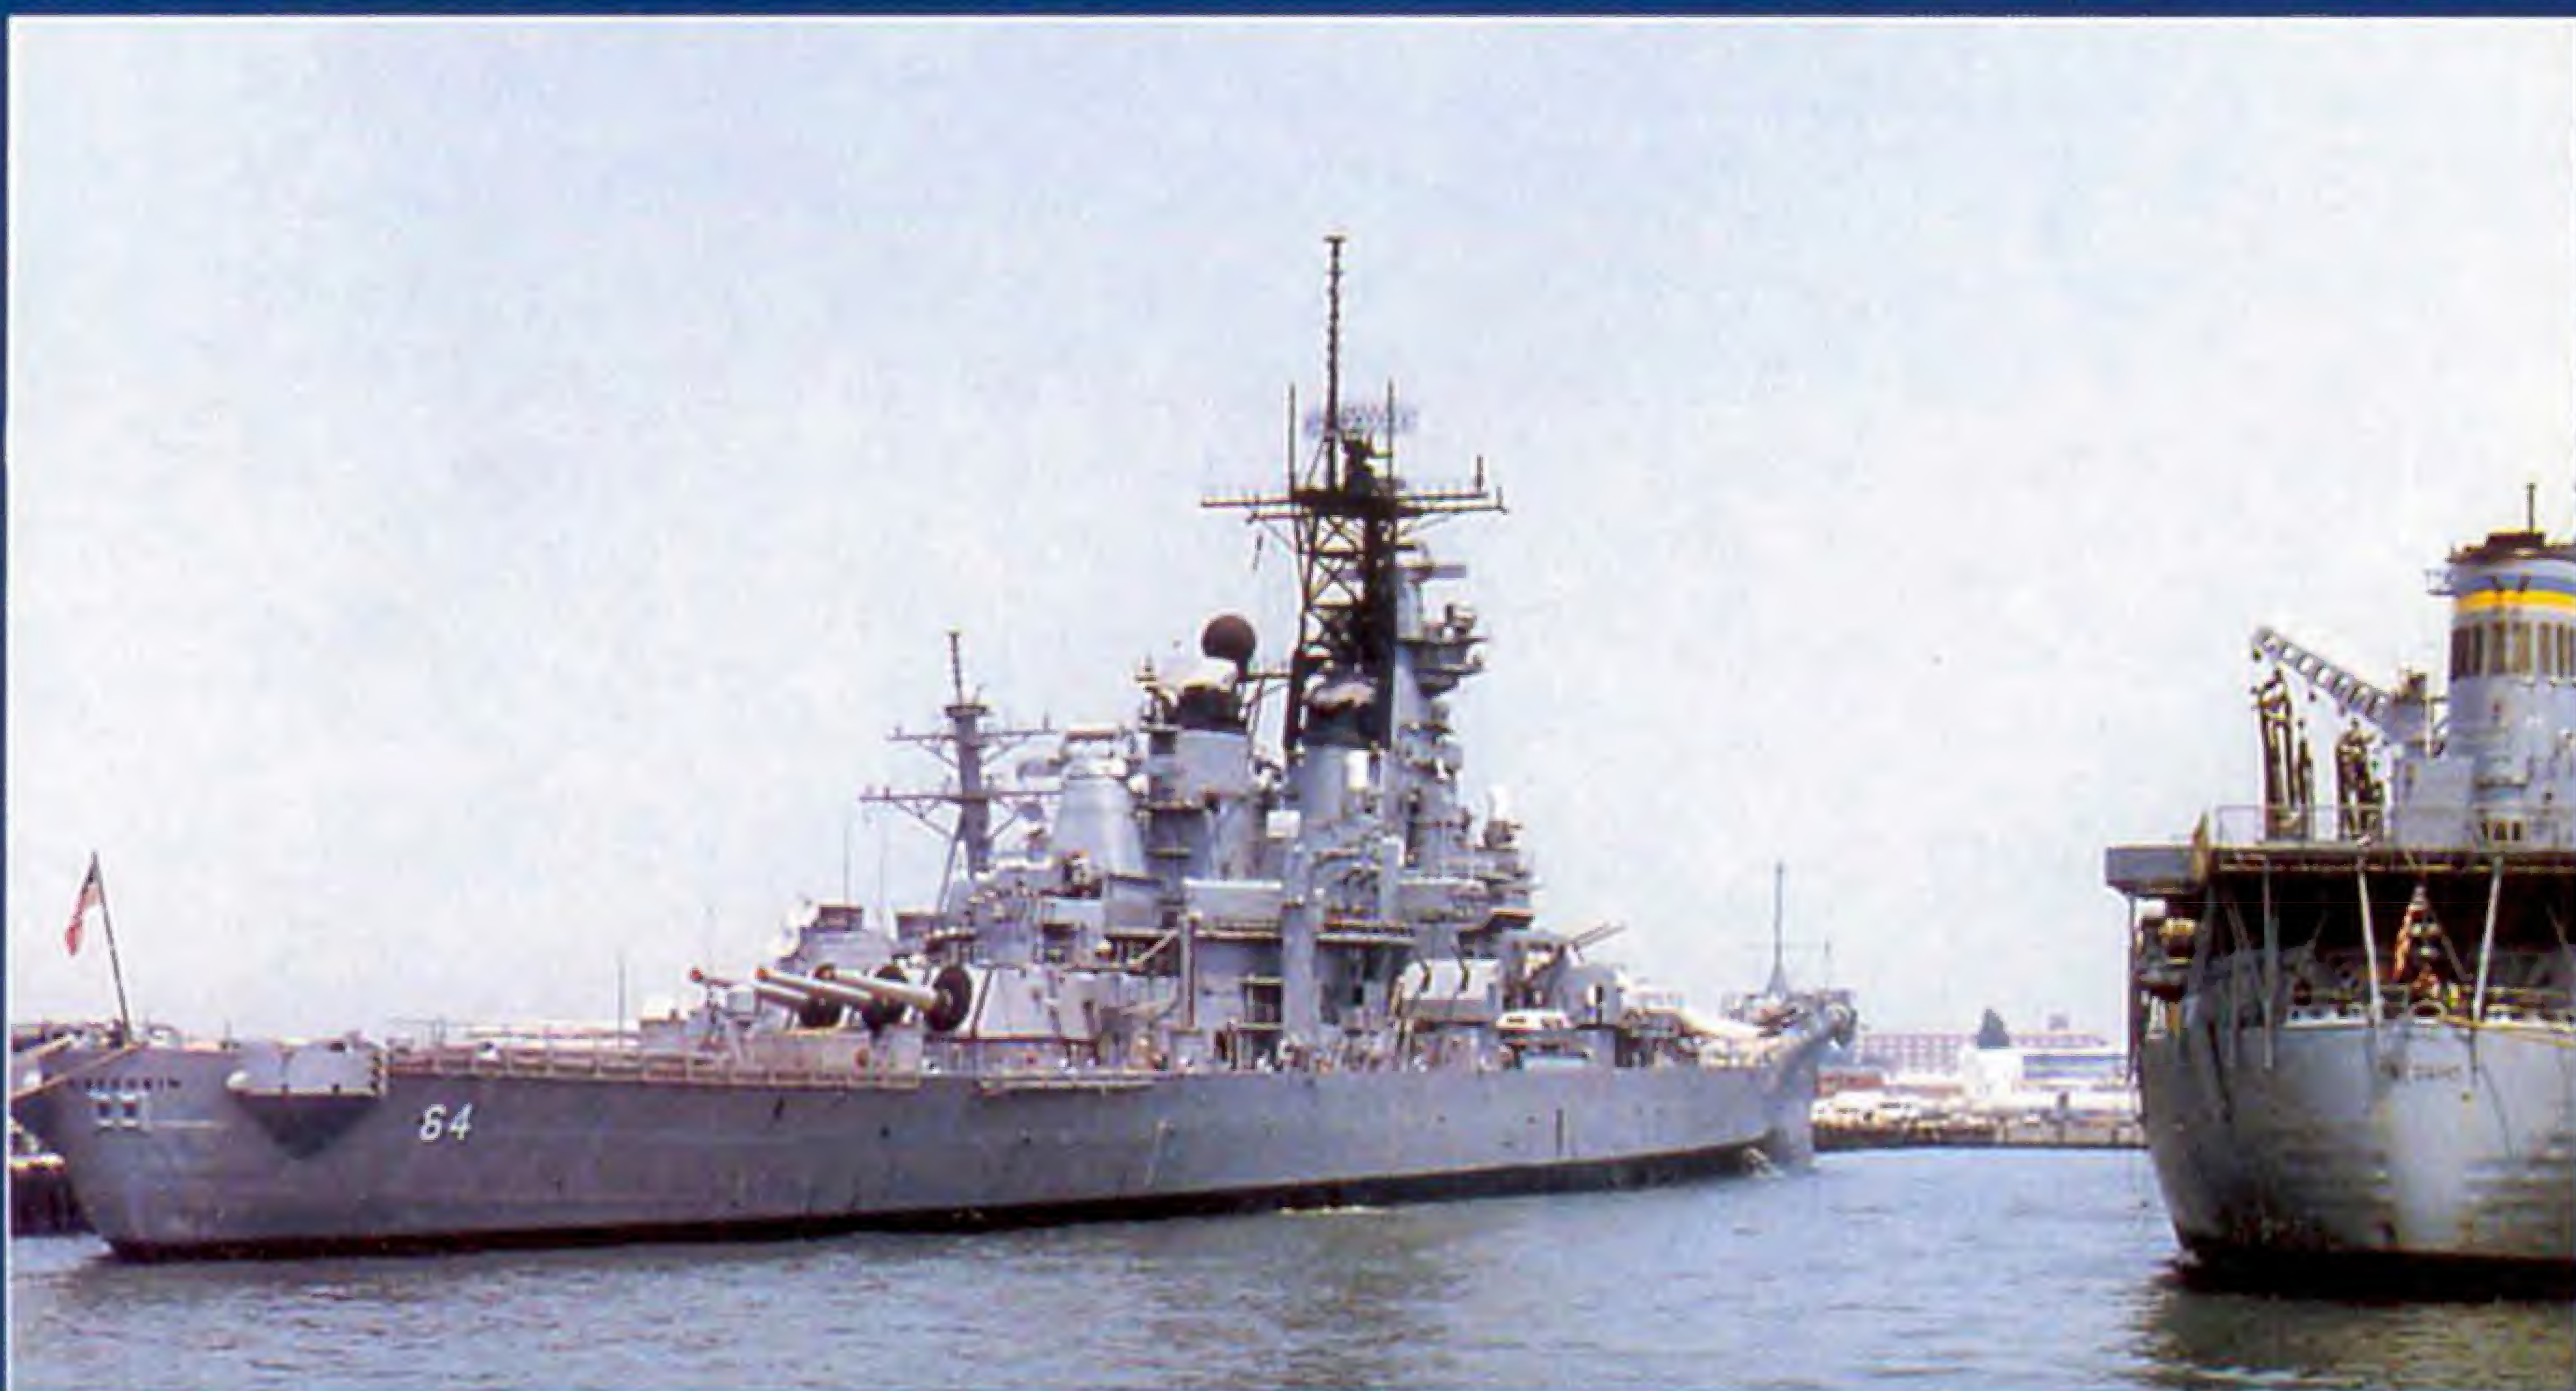
Pancernik *Wisconsin* przy nabrzeżu #5 w bazie w Norfolk 29 czerwca 1991 r. Okręt brał udział w Operacji Pustynna Burza na wodach Zatoki Perskiej. Po prawej stronie widoczna rufa zbiornikowca zaopatrzeniowego *Neosho* T-AO-143, zaś nad wieżą C artylerii pancernika widać maszt nowego niszczyciela *Arleigh Burke* DDG- 51. [US Navy]

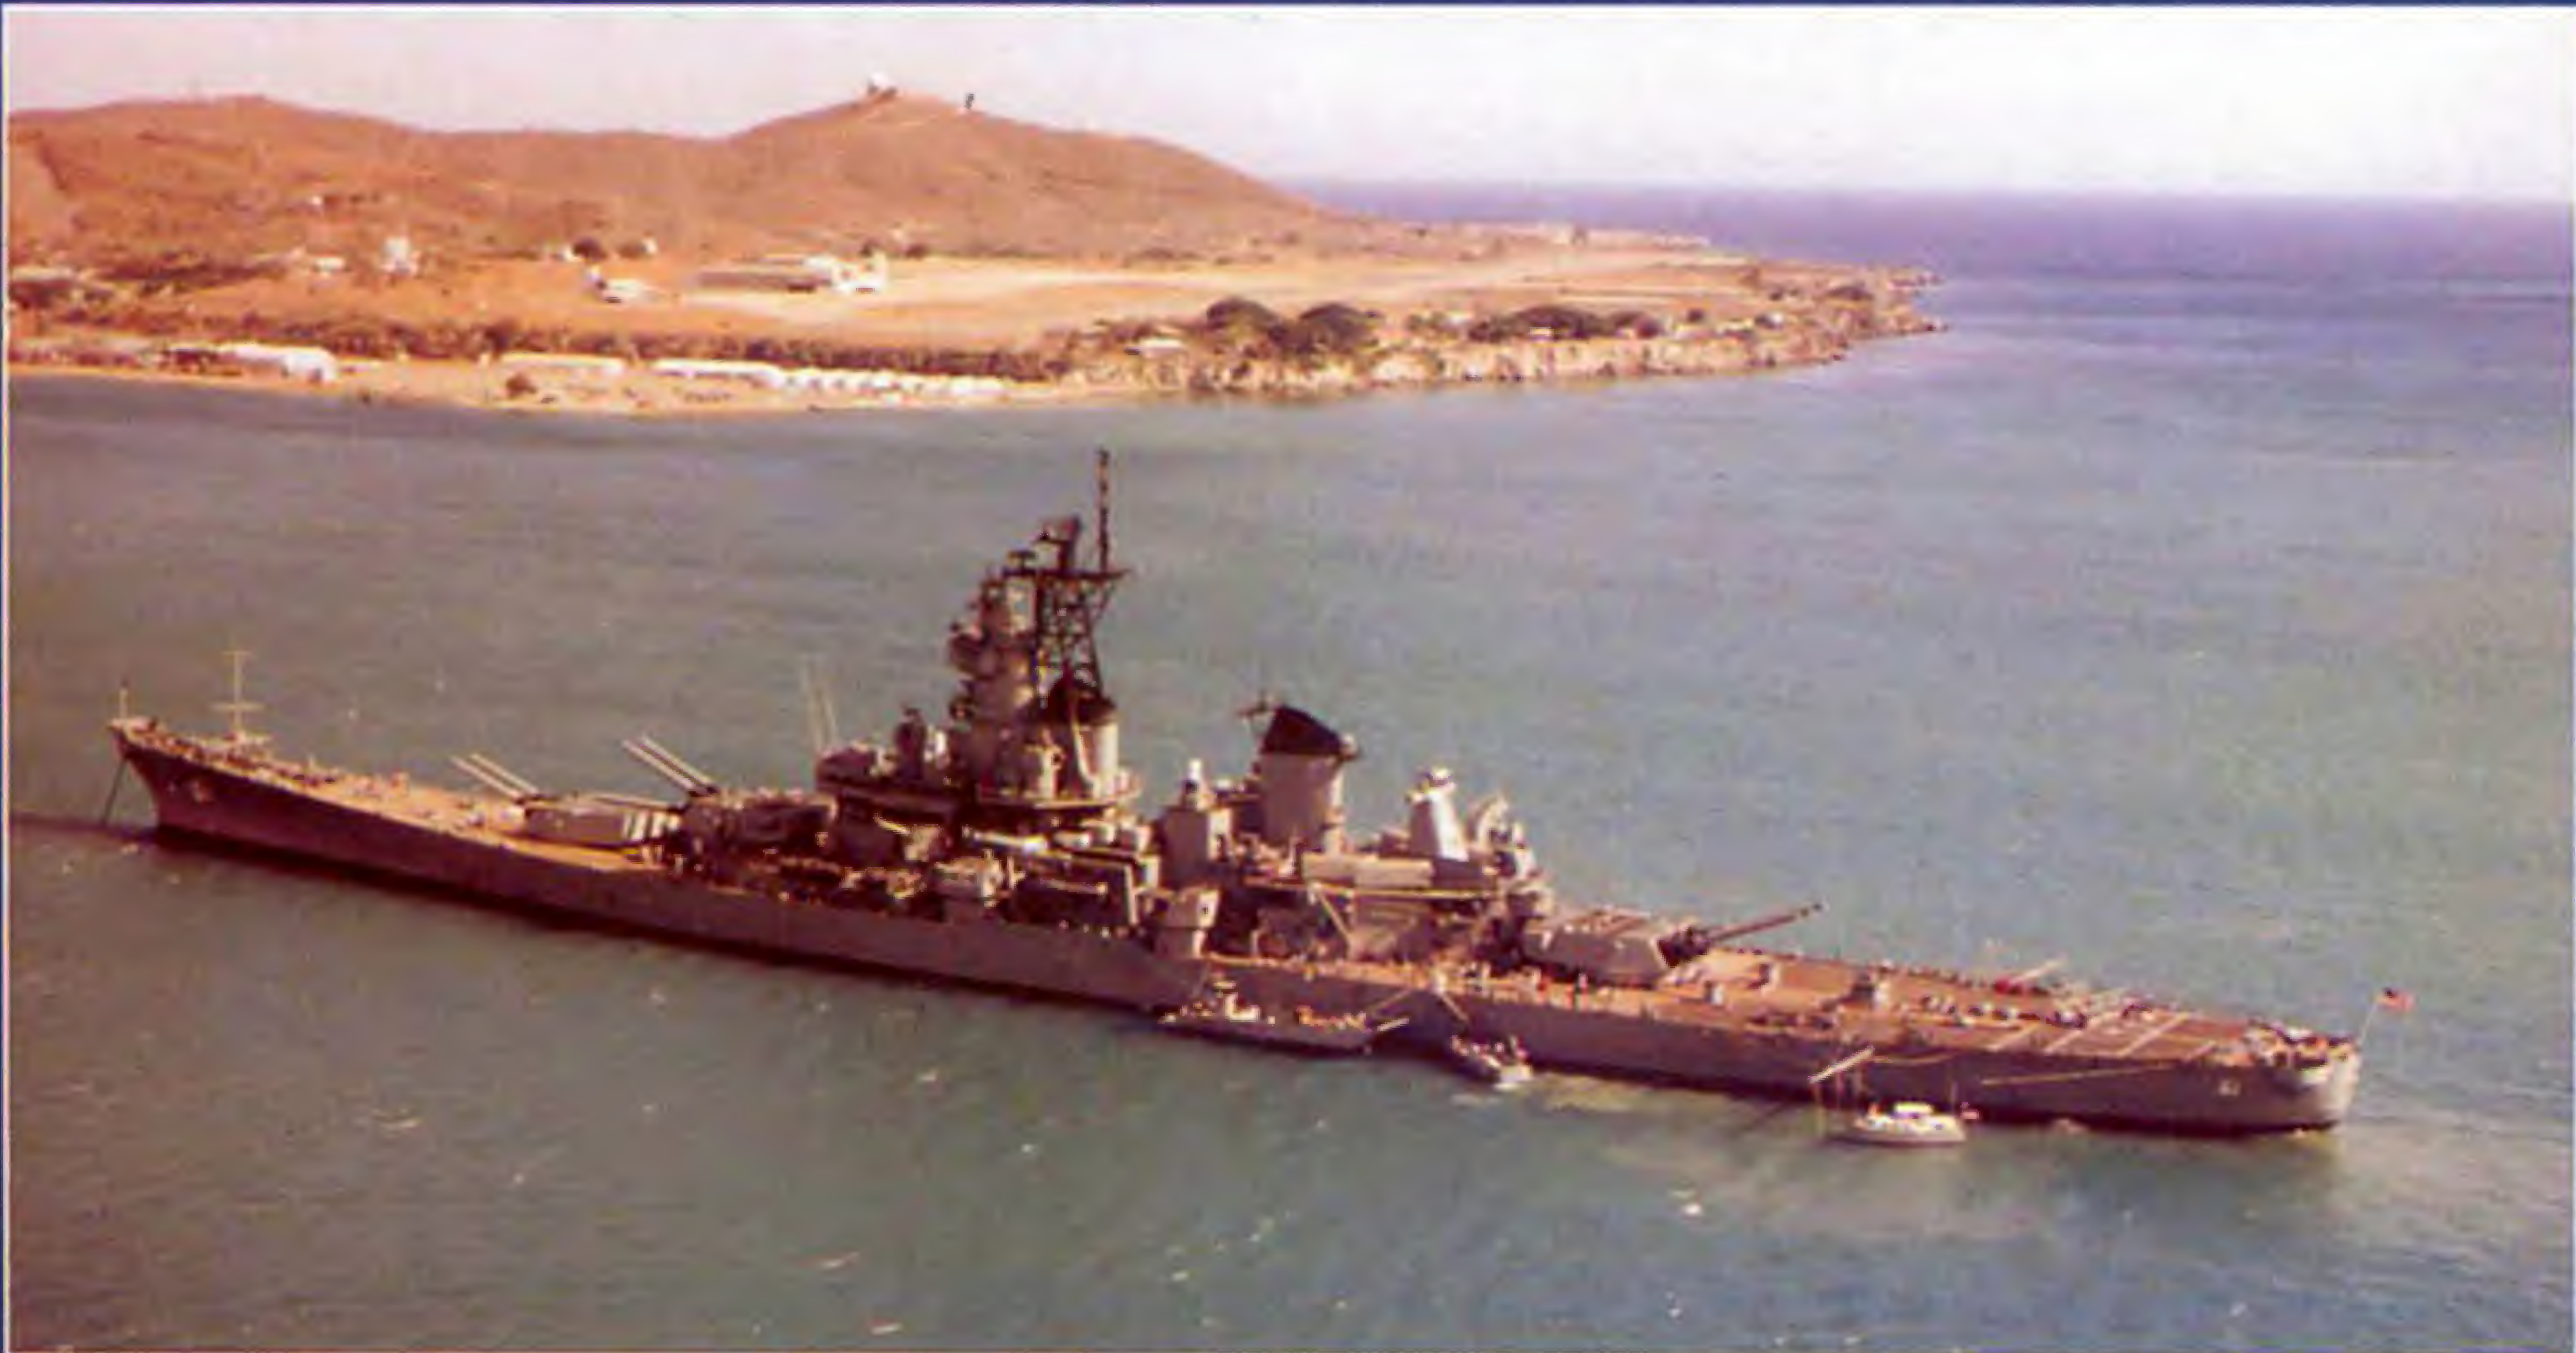
Piękne zdjęcie z lotu ptaka pancernika Iowa w Zatoce Guantanamo na Kubie podczas postoju na kotwicy od 8 do 19 maja 1984 r. wkrótce po ponownym wcieleniu do służby. Dobrze widoczne są opancerzone wyrzutnie pocisków manewrujących Tomahawk umieszczone na śródokręciu. Okręt otrzymał nowy dziobowy maszt radarowy, zaś maszt rufowy całkowicie zdemontowano, podobnie jak i dwie wieże artylerii kal. 127 mm po każdej burcie. [US Navy]

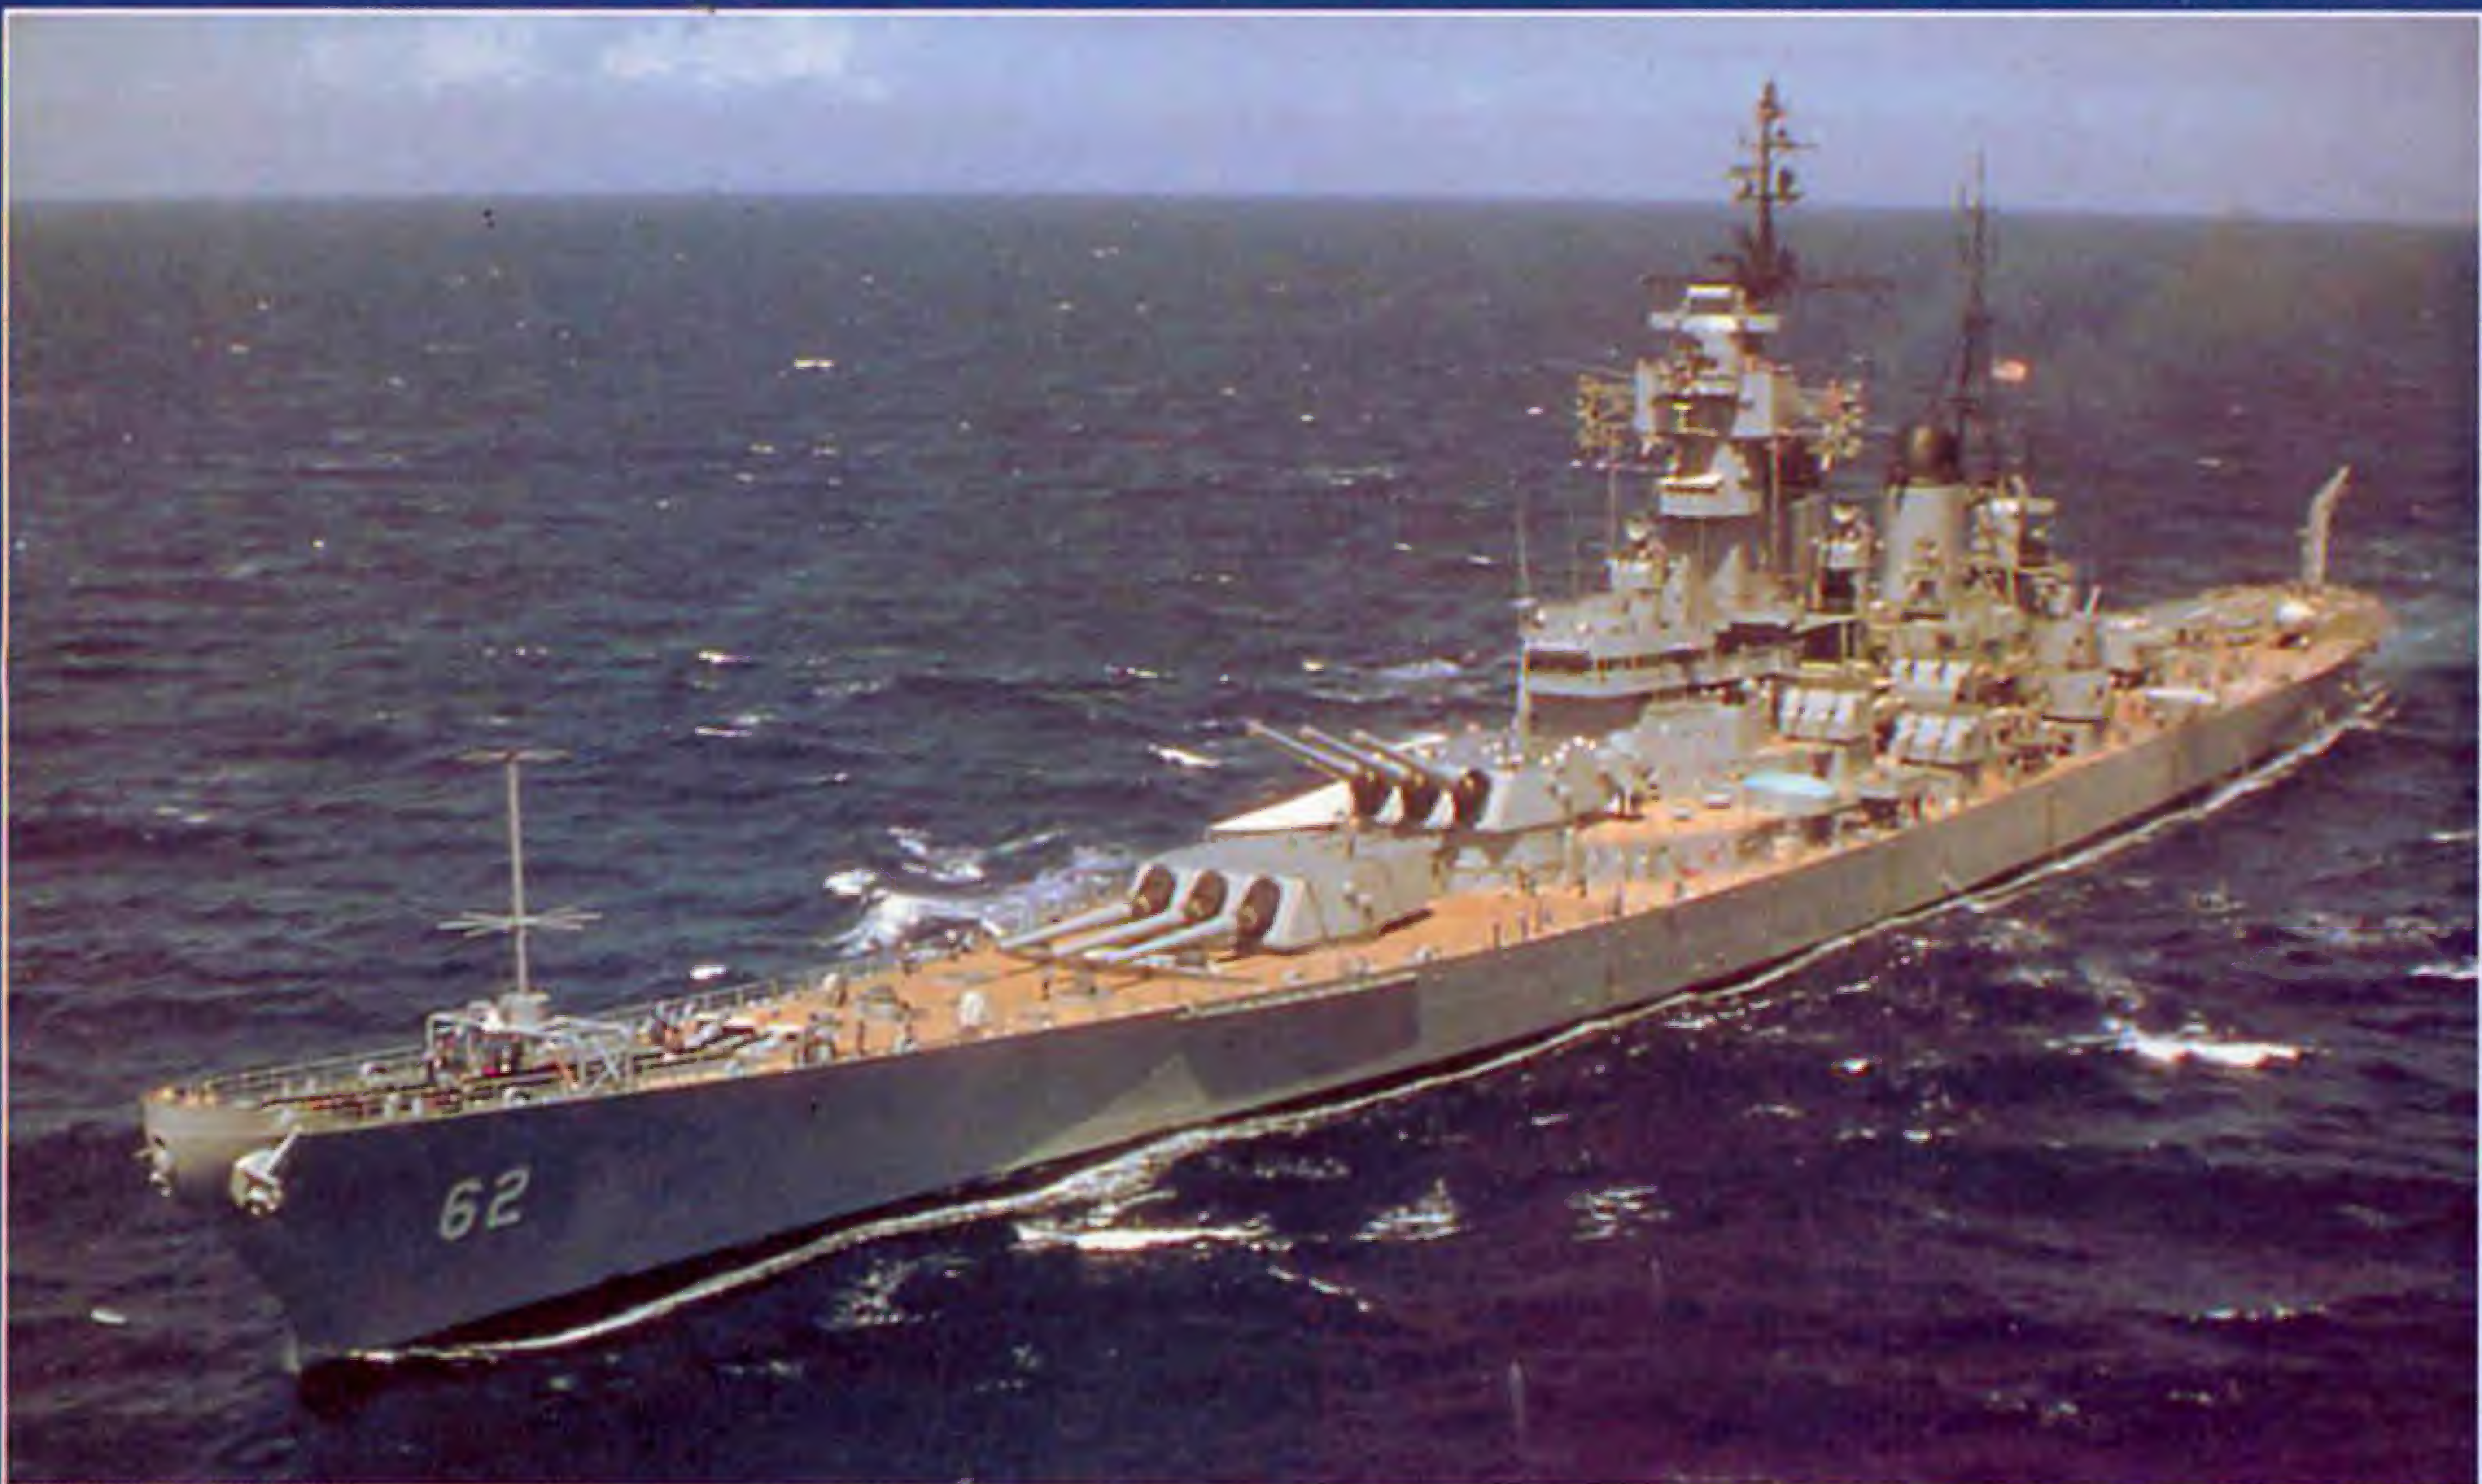
New Jersey w 1968 r. podczas swego trzeciego okresu służby czynnej sfotografowany na wodach u wybrzeży Wietnamu. Zwraca uwagę zupełny brak lekkiej artylerii przeciwlotniczej kal. 20 mm i 40 mm zdemontowanej, jako zupełnie bezużytecznej, podczas prac reaktywacyjnych.
